**Restaurations des vitraux Mauméjean
et du tympan de l'église
Saint-Pierre de Chaillot (XVI^e)**

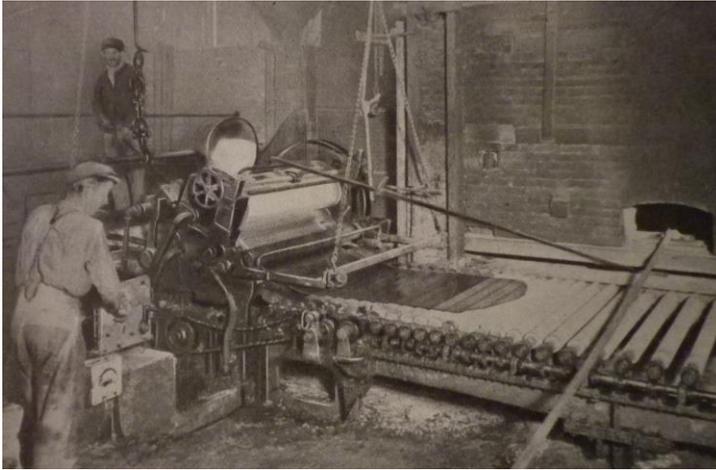
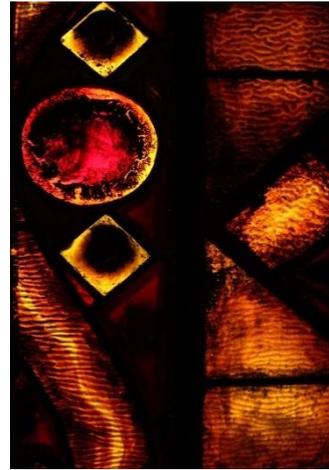
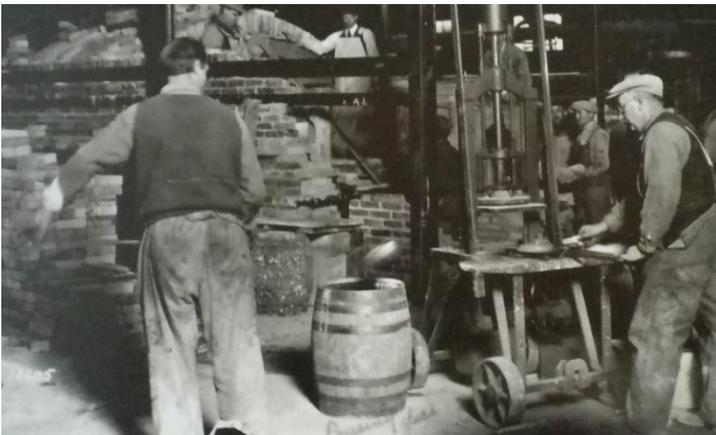
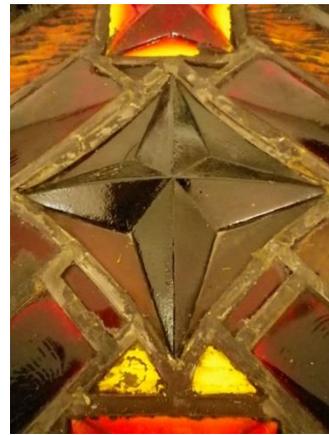
Les immenses vitraux Mauméjean du chœur ont été endommagés par l'humidité à leur surface, ce qui a notamment altéré les peintures à froid, qui en viennent à tomber. Les vitraux présentent également des dépôts très importants et épais qui obscurcissent les verres et participent à l'altération des peintures. A ce jour, une seule des quatre baies a pu être restaurée, faute de fonds suffisants. Il faut donc qu'ils le soient tous les quatre afin de compléter l'harmonie du chœur et de prévenir tout risque de dégradation supplémentaire.

Ces trois merveilleuses baies pourront retrouver, grâce au mécénat, leurs couleurs éclatantes d'origine et être protégées durablement de l'humidité par une double verrière.

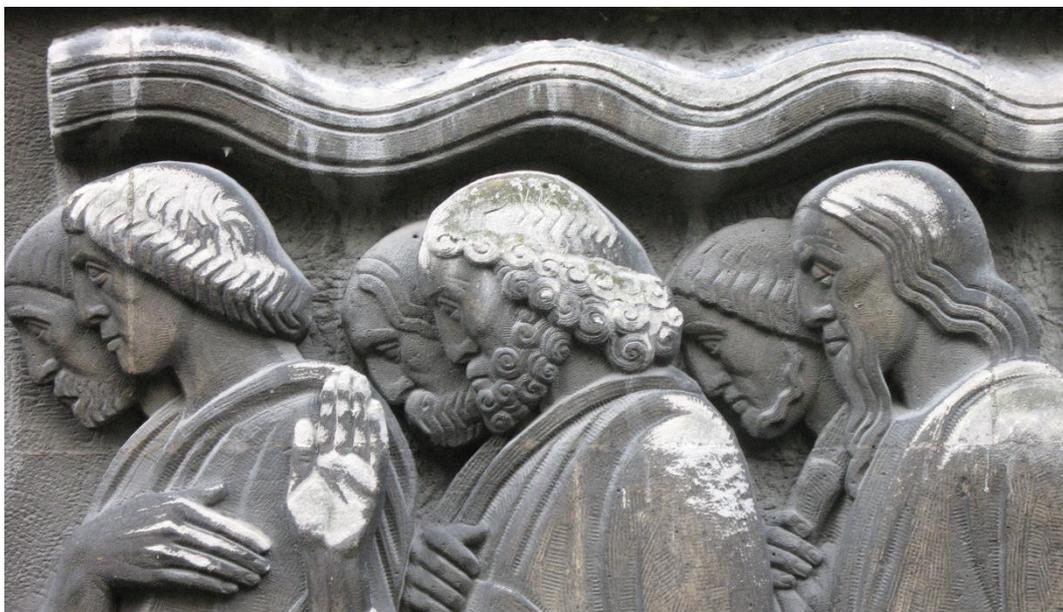
- **Dissolutions des surfaces et sulfo-calcins** : La pluie est à l'origine de l'érosion des surfaces exposées qui apparaissent très blanches. Elles contrastent avec des zones très noires sur lesquelles se sont déposés des sulfo-calcins, combinaison de résidus de dissolution et de suies atmosphériques.

Les restaurateurs auront recours à un traitement biocide, ils pulvériseront une solution de chlorure de benzalkonium afin d'éliminer les micro-organismes. Puis ils utiliseront la méthode du micro-sablage, qui consiste à projeter un abrasif à basse pression et à sec. Et enfin, ils procéderont au rejointoiement en posant un mortier chaux/sable entre les blocs lorsque l'ancien mortier est fissuré.

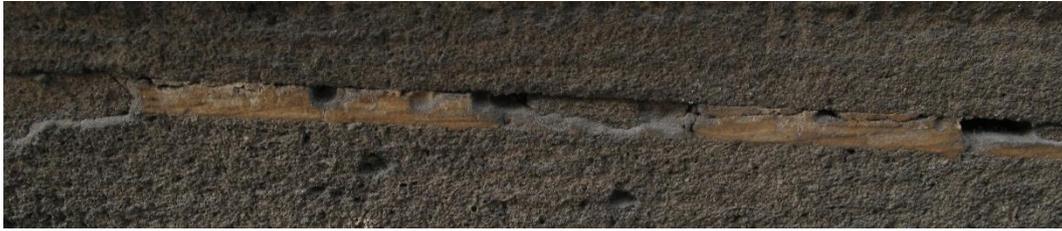
- **Présence de micro-organismes** (algues, lichen, etc).

- **Fissuration et dégradation des joints.**
